千年国宝扭曲变形倾斜，修缮方案却“难产”近 30 年

## 别让“病歪歪”的应县木塔在议而不决中倒掉

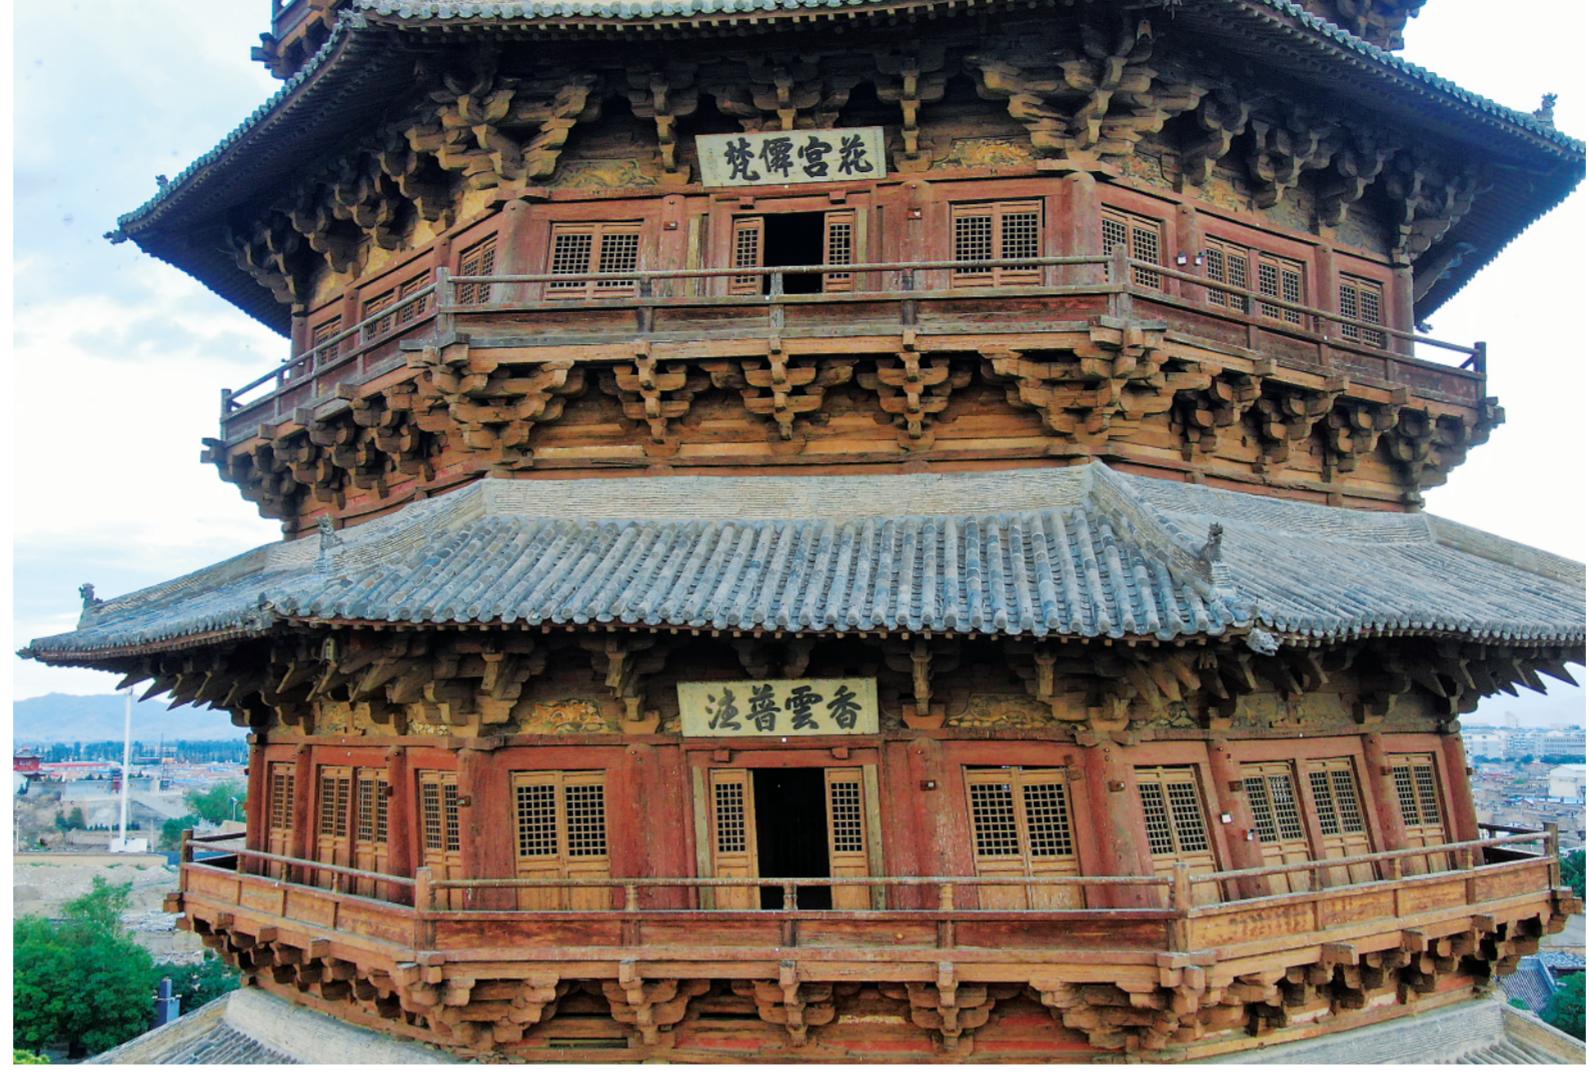
2004 年，山西省文物局在《关于应县木塔修缮保护工程情况的报告》中，提到木塔“病情”：塔体已扭曲变形，荷载失衡，出现严重的倾斜压缩，塔身整体向东北倾斜 65 厘米，塔身累计压缩 88 厘米，二层外槽西面北角柱相对下沉值达 20 厘米，西南面南柱身向东北方向倾斜达 50 厘米等，塔身下部承重部位多处出现构件剪裂、梁枋折断、结构走闪错位等险情。

在应县木塔保护研究所，中国文化遗产研究院研究员永昕群，就监测结果向记者做了详细说明。他说，木塔形变还在持续稳定发展，目前形变最大的位置在二层西南侧，其中编号 23 号柱的现有倾斜量最大，2015 年测量的柱子倾斜量(柱头

▲从外观看，应县木塔二层西面屋檐明显下沉，柱子向内倾斜。 本报记者徐伟摄

中心相对于柱脚中心)超过 56 厘米。近 5 年，它的倾斜水平偏移量发展也最大，平均每年 2 毫米多。
